**CAHIERS DU
CBRSI**

N°23 bis, Décembre 2023 ; ISSN : 1840-703X, Cotonou (Bénin)

EVALUATION DE LA CONFORMITE DE LA CONCEPTION ET DE L'AMENAGEMENT DES SERVICES DE RADIOLOGIE DU DEPARTEMENT DES COLLINES (BENIN) EN 2021

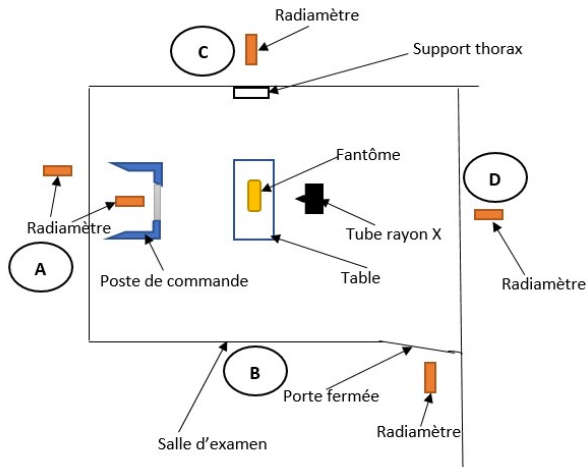
Figure 3 : Différentes positions du radiamètre lors des mesures
*(Paroi A : portant le poste de commande avec vitre ou paravent plombé ;
 Paroi B : portant la porte (plombée) d'entrée ; Paroi C : portant Potter bucky
 (paroi primaire) ; Paroi D : mur (composition à préciser))*
