**PROBLEMATIQUE DE L'EAU DESSERVIE A LA POPULATION
PAR LES POSTES D'EAU AUTONOMES PRIVES
DANS LA COMMUNE DE KETOU**

**PROBLEMS OF WATERSERVICE TO THE POPULATION BY INDEPENDENT
PRIVATE WATER STATIONS IN THE TOWNSHIP OF KETOU**

KELOME Nelly Carine, DOVONOU Léonce, LAWANI Rébecca
Laboratoire d'Hydrologie Appliquée, Faculté des Sciences et Technique, Université d'Abomey-
Calavi, 01 BP 526 Cotonou (Bénin) Téléphone : (00229) 66 01 94 76

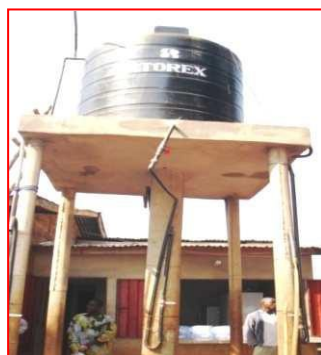
a) Dispositif d'un PEA privé

Figure 3 : Exemples de quelques PEA de la commune de Kétou

A l'issu de nos enquêtes, 124 postes d'eaux autonomes (figure 3a) ont été dénombrées à travers la commune de Kétou. Ils se présentent sous plusieurs formes : des ouvrages à puits busés et des ouvrages à puits traditionnels. 95% des PEA enquêtés sont caractérisés par un niveau d'insalubrité critique marqué par la faible distance existant entre les ouvrages et
