VOLUME 19
(2017)

DYNAMIQUE DE LA CÔTE APRES LA REALISATION DES EPIS, OUVRAGES DE PROTECTION SITUES A L'EST DE L'EPI DE SIAFATO A COTONOU AU SUD-BENIN

DYNAMICS OF COAST AFTER THE ACHIEVEMENT OF THE BREAKWATERS, WORK OF THE PROTECTION LOCATED IN THE EST OF SIAFATO BREAKWATER IN COTONOU IN SOUTH-BENIN

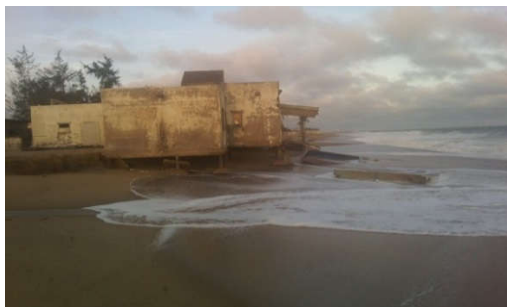
Photo 2 : Bâtiment sous la menace de l'érosion à l'est de l'épi 1
Prise de vue : HOUNSOU, Septembre 2015

an, des rangées entières de maisons ont déjà disparu. Le long de la plage se trouvent encore, des palplanches et autres débris de murs qui témoignent de la rapidité et de l'importance du phénomène (photos 1 et 2).

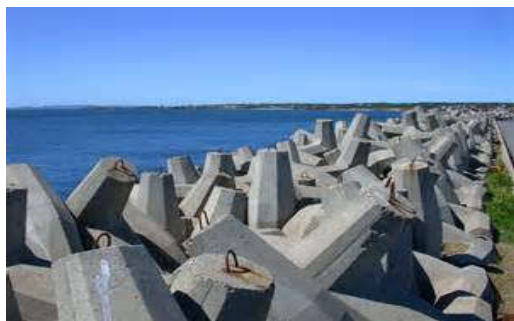
Photo 3 : Brise-lames Chabot, 2011

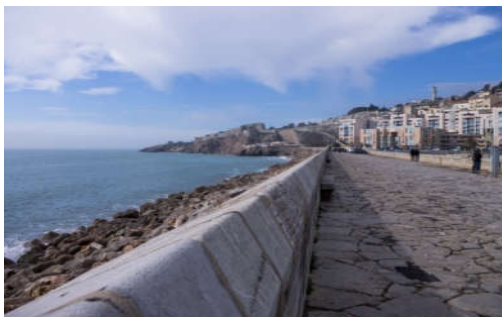
Photo 4 : Brise-lames, Ferrer, 2011

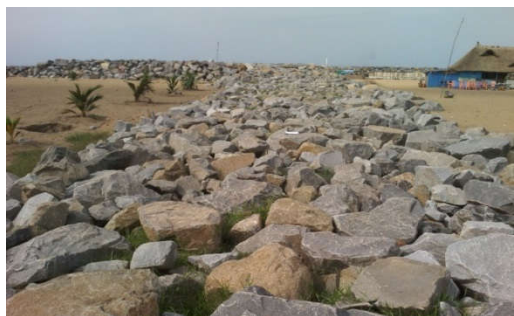
Photo 5 : Epi 1 (prise regard vers le sud)
Prise de vue : MAKPONSE, juillet 2015

Les ouvrages transversaux, dénommés épis (Potos 5 et 6), ont pour objet d'arrêter, au moins partiellement, le débit solide et sont généralement mis en œuvre lorsque les mouvements sédimentaires prédominants sont

Ces photos présentent des épis construits et soutenus par des pierres auto-bloquant faites avec les X-blocs confectionnés et ayant les mêmes caractéristiques qu'une pierre de masse 10 tonnes. Des épis ne peuvent être utilisés que pour arrêter le transport littoral. Ils n'interrompent pas le transport dans le profil et n'attirent pas, sur une zone, du sable qui autrement n'y serait pas passé (Samat, 2007). En tout état de cause l'espacement entre deux épis consécutifs doit être égal à deux ou trois fois la longueur de la partie de l'épi comprise entre la crête de la berme et l'extrémité de

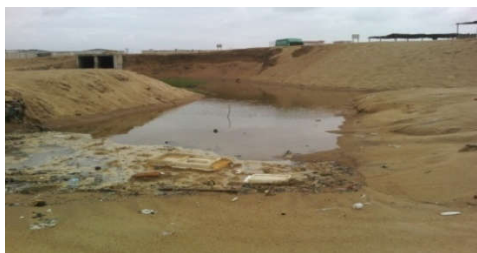
Photo 7 : Collecteur des eaux de ruissellement débouchant sur le littoral
Prise de vue : MAKPONSE

Ce début d'érosion favorise l'avancée de la mer aux environs immédiats de ces ouvrages (photos 7 et 8). Au regard de ces résultats, des mesures urgentes doivent être prises pour ralentir ce phénomène qui pourrait porter atteinte à l'intégrité du territoire béninois.

Des études, observations, constats et résultats obtenus, il urge de protéger par des enrochements les ouvertures des canalisations qui communiquent directement avec la mer car certains caniveaux ont été posés les uns contre les autres par des joints. C'est une mesure préventive pour freiner l'avancée de la mer à ces endroits. Ensuite, il importe de procéder à des relevés périodiques de deux mois (soit six fois l'an) pour favoriser un suivi strict de la dynamique de la côte ; ce faisant, les événements subis peuvent être envisagés ou prémédités. Les Etats du golfe de Guinée doivent mener des réflexions et actions communes pour atténuer l'érosion côtière. Il y a de même la nécessité d'un travail de prospective pour anticiper les contraintes et les risques à venir et se donner des moyens d'y répondre dans une démarche d'aménagement territoriale cohérente, tenant compte des écosystèmes littoraux dans une approche régionale intégrée du développement de la zone côtière ouest-africaine (UEMOA, 2011). Une synergie d'actions entre les différents acteurs du Ministère d'Urbanisme et de l'Habitat intervenant dans la lutte contre l'érosion côtière et autres structures (IRHOB par exemple) qui s'engagent dans la même lutte. Pour atténuer l'effet de la houle, le rechargement de la plage par transfert hydraulique est proposé tels que la construction d'un système de transfert hydraulique sous pression avec extraction de sable, puis le transport par conduite et refoulement à la plage. Une protection des

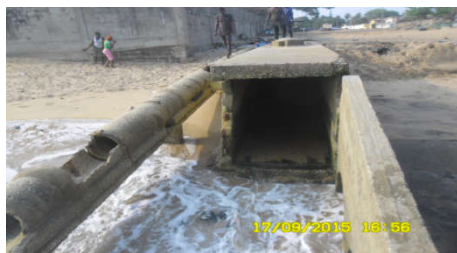
Photo 8 : Caniveau s'ouvrant sur le littoral
Prise de vue : HOUNS

parois extérieures des caniveaux qui communiquent avec la mer par des enrochements est souhaitable afin d'éviter les dégradations qui sont de nature à fragiliser l'ouvrage au contact de la mer.
