ANNALLES

Les effets de la digue de Lamordé (Niamey rive droite) sur l'amélioration de la qualité de vie des riverains

CHEKOU KORE Elhadji Mohamoud^{1*}, ABDOU BAGNA Amadou¹, ADJAKPA Théodore Tchékpo², YAMBA Boubacar³

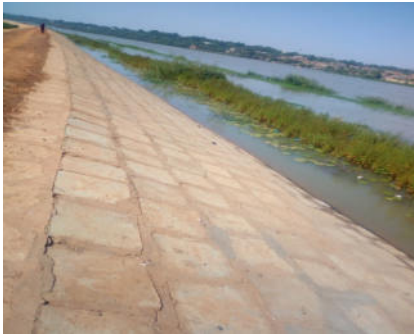
Photo 1 : Digue avec dallettes en béton

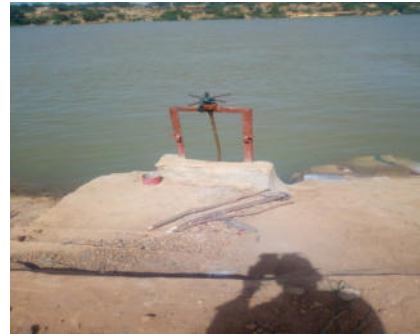
Photo 2 : Digue avec vanne de clapet anti retour à gauche

Quant au 4^{ème} tronçon, il est long de 500 m. Enfin un 5^{ème} tronçon dans le même prolongement que le 4^{ème} est long d'environ 1700 m. Sur celui-ci, la fermeture de la digue est identifiée dans le village de Kourtéré. Ces tronçons correspondent à des anciennes digues complètement réhabilité PGRC/DU-DG /GR, 2013 ; p. 26). Les études géotechniques ont permis de retenir l'ancrage de la digue à 1,00 m pour toutes les parties longeant le fleuve. La profondeur d'ancrage au niveau des ailes de fermeture décroît d'un (1 m) à 0,50 m à la fermeture. Quant à La côte de calage retenue au niveau du Pont Kennedy, elle est de l'ordre de 182 m. Le tronçon de digue étant en amont du pont Kennedy, la côte de calage est déterminée en ajoutant la dénivelée du fleuve entre ces deux points. La côte de calage de la digue au départ (point amont), est de 182 m. Celle-ci augmente selon la pente du fleuve vers l'aval et devient à l'extrémité 182,54 m. La stabilité d'une digue correspond à celle de son talus amont et son talus aval sur sa fondation. La largeur en crête de la digue peut être estimée avec la formule $L=1,65.\sqrt{Ht}$. La hauteur maximale (Ht) de la digue est de 3 m. La largeur en crête retenue est de 3,50 m. Il est nécessaire de protéger la crête pour lutter contre la dessiccation mais aussi pour assurer la circulation éventuelle d'engins. Les talus amont et aval sont également protégés par des dalles en béton de 7cm d'épaisseur après avec une couche latéritique de 20 cm d'épaisseur (**Photo 1**). Des clapets anti-retour et de fossés de garde (**Photo 2**) sont réalisées au niveau de la digue afin de véhiculer les eaux sauvages de la ville vers les exutoires retenus. Les clapets sont localisés aux lieux d'écoulement des eaux à la hauteur de la digue. Leurs radiers sont calés à la côte de fond de l'exutoire pour permettre une évacuation complète des eaux. Pour leur dimensionnement, la décharge du débit varie dans le temps en fonction de la charge d'eau au-dessus. L'ouverture de la vanne est déterminée en fonction des conditions de vidange et tenant compte des conditions suivantes.

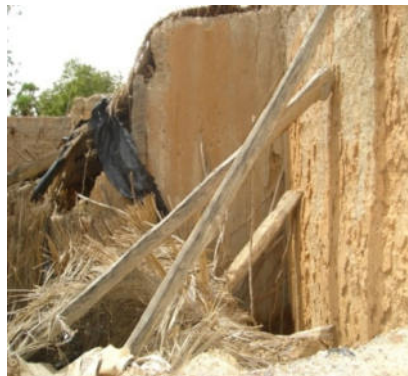
provenance du l'amont du bassin versant en territoire nigérien auxquelles s'ajoutent les eaux du barrage de Selingué au Mali. Du point de vue habitat, environ 150 constructions se sont écroulées (Photo 3).

Photo 3 : Une maison en banco effondrée dans le quartier Lamordé

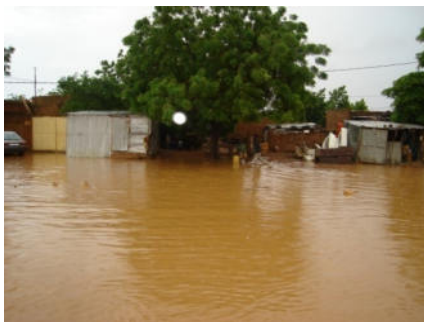
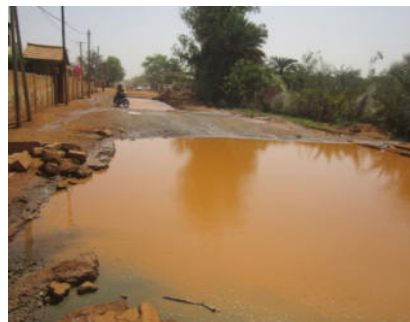
effet, 30% des enquêtés estiment que l'absence des caniveaux d'évacuation des eaux complique davantage l'accès aux zones des cultures. Cet état de fait handicap la mobilité des riverains et même celle des secours lors des sinistres. Les photos 4 et 5 témoignent de la difficulté de praticabilité des voies d'accès au quartier Lamordé et traduit l'absence d'un réseau de caniveaux d'évacuation des pluies.

Photo 4 : Rue pavée inondée à lamordé

Photo 5 : Rue pavée inondée à Nogaré
