ANNALES DE LA FASHS
Nouvelle édition

EROSION PLUVIALE ET DEGRADATION DES VOIES DE CIRCULATION DANS LA VILLE DE DASSA-ZOUME AU CENTRE DU BENIN (AFRIQUE DE L'OUEST)

RAIN EROSION AND ROAD DEGRADATION IN THE CITY OF DASSA-ZOUME IN CENTRAL BENIN (WEST AFRICA)

ALLAGBE Sotondji Benjamin

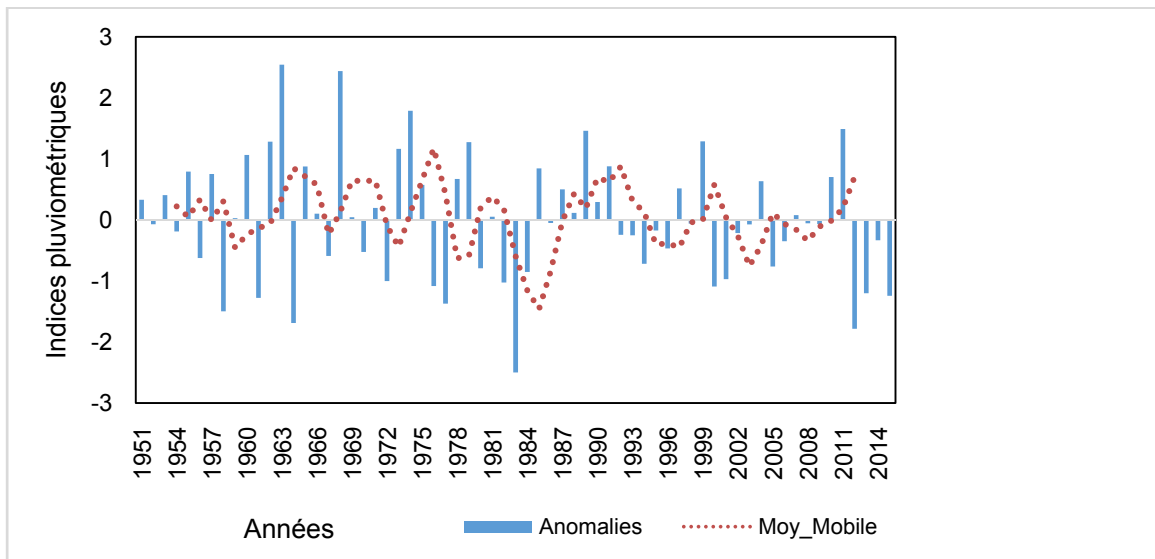
Figure 2 : Variation interannuelle des précipitations à la station de Savé de 1951 à 2014

L'examen de la figure 2 montre que la dynamique pluviométrique pendant la période 1951-2018 est subdivisée en trois (03) sous périodes à savoir celle dite humide, moyenne et sèche.

Les années dite franchement humides ($P > P_{moy}$) : Il s'agit des années 1951, 1953, 1955, 1957, 1960, 1962, 1963, 1965, 1966, 1968, 1971, 1973, 1974, 1975, 1978, 1979, 1981, 1985, 1987, 1988, 1989, 1990, 1991, 1997, 1999, 2004, 2007, 2010 et 2011. Pendant ces années, le ruissellement est très intense et très agressif. C'est la période pendant laquelle le taux de départ des terres enlevé par l'érosion pluviale est très important.

Les années moyennement humides ($P = P_{moy}$) : Ce sont les années 1959, 1969, 1986, 2008 et 2009. C'est la période où l'érosion est moyenne active.

Les années dite sèche ($P < P_{moy}$) : Correspondent à cette catégorie, les années 1952, 1954, 1966, 1958, 1961, 1964, 1967, 1970, 1972, 1976, 1977, 1980, 1982, 1983, 1984, 1992, 1993, 1994, 1995, 1996, 1998, 2000, 2001, 2002, 2003, 2005, 2006, 2012, 2013 et 2014. Période où l'érosion hydrique est faible.

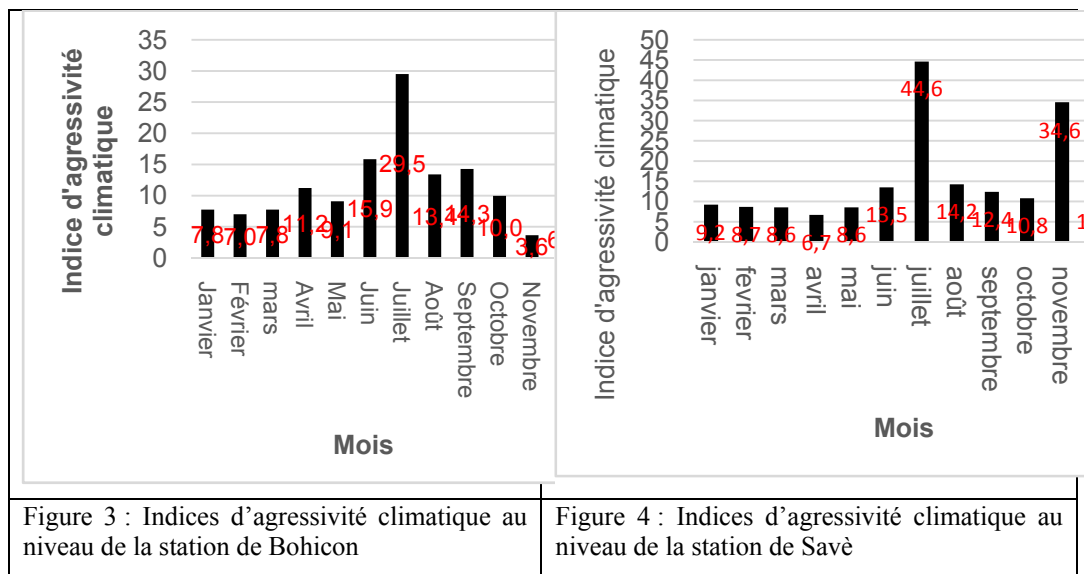
L'observation de la figure 3 montre que les valeurs des indices d'agressivités climatiques varient d'un mois à un autre et selon les stations retenues. Ainsi, les mois ou les indices sont plus important pour la station de Bohicon, sont d'avril, juin, juillet, août, septembre et octobre respectivement 11,2 ; 15,9 ; 29,5 ; 13,4 ; 14,3 et 10. Quant à la station de Savè, les plus agressifs avec un taux d'indice élevé sont les mois de juin (13,5), juillet (44, 6), août (14,2), septembre 12,4 et octobre (10,8). Les mois ou le phénomène de l'érodibilité des terres sont important dans le milieu d'étude sont juin, juillet, août, septembre pour la station de Bohicon et juin, juillet, août et septembre pour la station de Savè. Ces mois sont qualifiés de vulnérable à l'érosion pluviale pour les infrastructures socio-urbaines et les réseaux viaires dans la ville de Dassa-Zoumè.

Pour apprécier le niveau de dégradation des terres par les précipitations, l'indice d'agressivité climatique a été déterminé (figure 3).

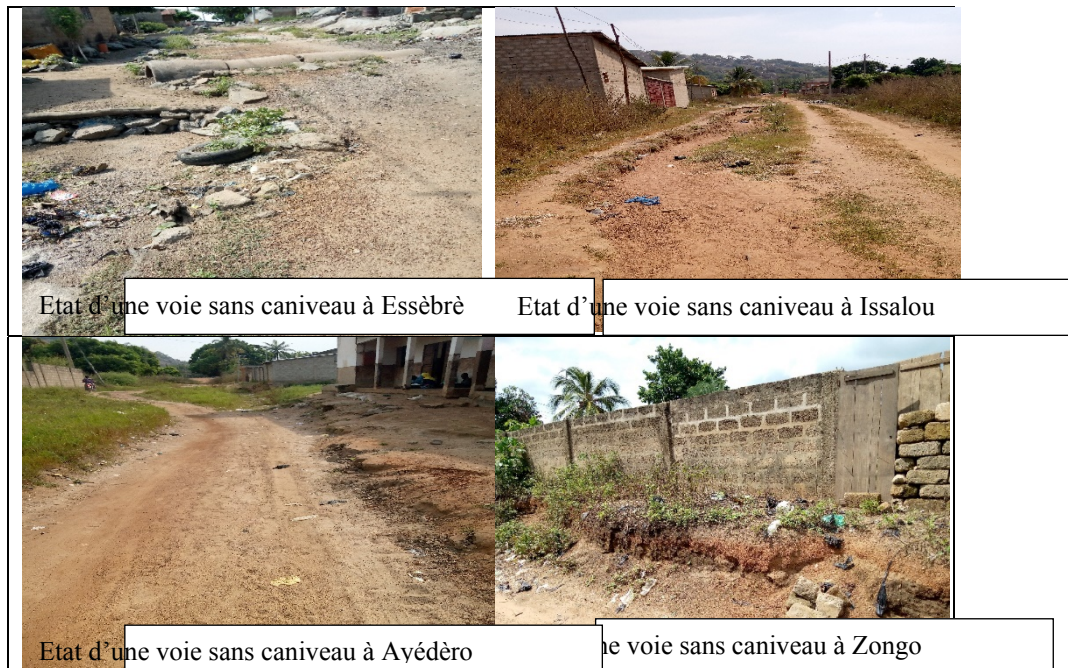
Planche 1 : Etat des vues en terre dans les quartiers de la ville
 Prise de vues : S. B. Allagbé, juillet, 2022

d'assainissement et donc impraticables pour les cyclistes et les automobiles. Pour les rues dégradées difficilement praticables sauf par endroits, elles occupent 53,33 % et concernent les quartiers tels que Amagassa, Ayédèro, Bêtou et Latin. En ce qui concerne les rues moyennement érodées, on les retrouve dans les quartiers Essèbrè et Agbégbé et occupent une proportion de 4,45 %. Cette faible érosivité constatés dans le quartier Essèbrè est liée au fait les caniveaux des rues qui échouent au pieds des collines sont construits par endroits par l'initiative privée des ménages riverains. Egalement, ils y passent trois rues latéritiques munies de caniveaux en maçonnerie à ciel ouvert. Le quartier Agbégbé dont les habitations sont majoritairement construites au bas de pente et sur les collines, dispose très peu de rues.

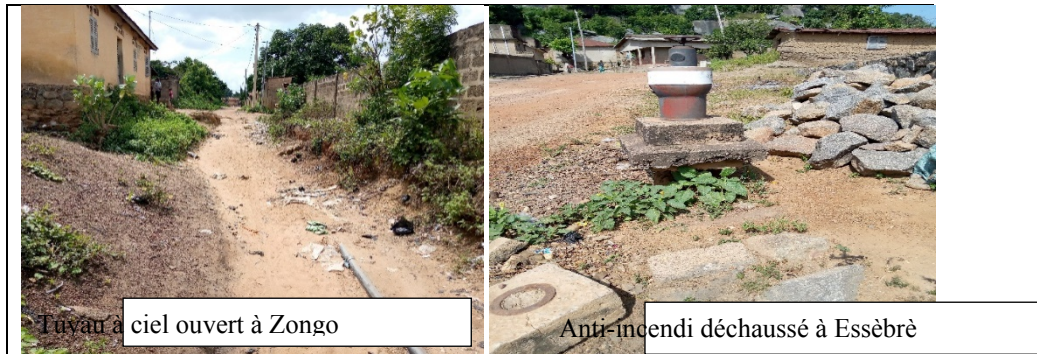
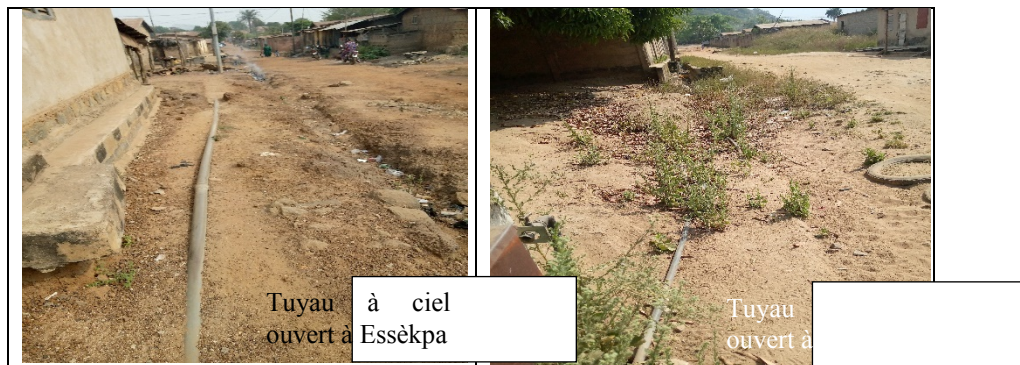
Planche 2 : Equipements de la SONEB mis à nus par l'érosion dans la ville de Dassa

L'eau de ruissellement ravine le sol en emportant les matières les plus meubles et en laissant celles qui sont dures en place. Ce qui fait que dans les quartiers exposés ç une forte érosivité, on remarque le phénomène de déchaussement au niveau des fondations des habitations et des infrastructures et équipements publics en fonction de l'agressivité des pluies. Dans plusieurs endroits dans la ville, l'érosion a atteint un niveau inquiétant au point où cela expose les équipements soutenant le réseau de la Société Nationale des Eaux du Bénin (SONEB) à des risques de sabotage des tuyauteries. Aux quartier Zongo et Essèbrè, le réseau est mis à nu par l'érosion alors qu'il était enfoui à plus d'un mètre de profondeur lors de son installation (planche 2)

Tuyau à ciel ouvert à Zongo

Anti-incendi déchaussé à Essèbrè

Sur cette planche s'observe l'ampleur de la dégradation dans plusieurs quartiers de la ville

Dans bien de cas, des véhicules, au passage ont brisé les tuyaux privant ainsi une bonne partie de la population de l'eau courante pendant plusieurs semaines.

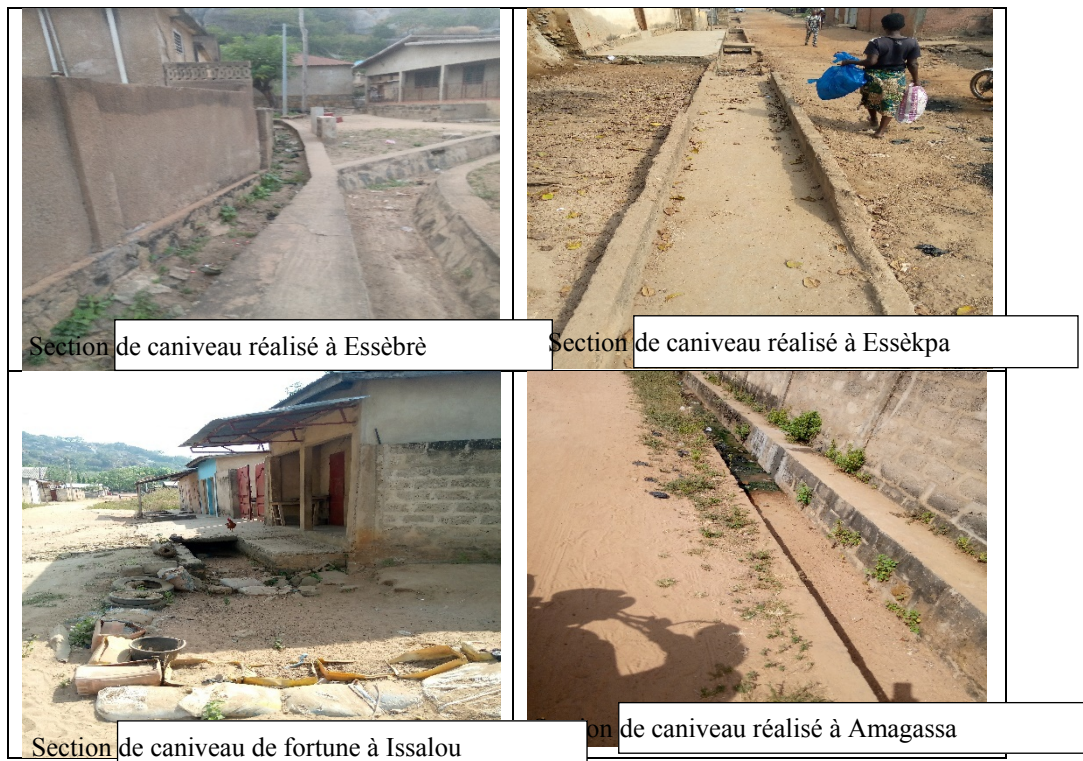
Planche 3 : Des mesures de lutte contre l'érosion des voies urbaine dans la ville de Dassa

Face à la lenteur ou à l'impuissance du pouvoir central à doter les voies de circulation des villes en ouvrage d'assainissement, les populations prennent, elles-mêmes des initiatives pour protéger leur cadre de vie face aux effets de l'érosion. Dans la ville de Dassa-Zoumé, les stratégies d'adaptation varient en fonction de la situation financière des ménages riverains des voies et en fonction des quartiers. Pour les ménages ayant un revenu modeste, ils font construire de caniveau longeant leurs habitations pour contenir et orienter les eaux de ruissellement afin qu'elles n'érodent la fondation de leur maison et également se déversés sur la chaussée. Au niveau de la desserte donnant accès à la cour de leurs habitations, ils font fabriquer des dalots sur le caniveau pour faciliter l'accessibilité.

Pour les ménages n'ayant pas assez de revenu, ils alignent le long de la rigole qui passe à leur devanture, des blocs de pierres de part et d'autre de sorte à orienter les ruissellements afin de protéger non seulement leur cours d'habitations mais également la voie passante contre l'érosion. Certains alignent aussi des sacs d'engrais remplis de sable.
